# ПАСПОРТ ДОСТУПНОСТИ № ДС-58/4 от 14.10.2021

**Государственное автономное образовательное  
учреждение профессионального образования города  
Севастополя «Институт развития образования»**

299011, г. Севастополь, ул. Сергеева-Ценского д. 20  
литера А

## ПАСПОРТ ДОСТУПНОСТИ № ДС-58/4 от 14.10.2021 объекта социальной инфраструктуры (ОСИ)

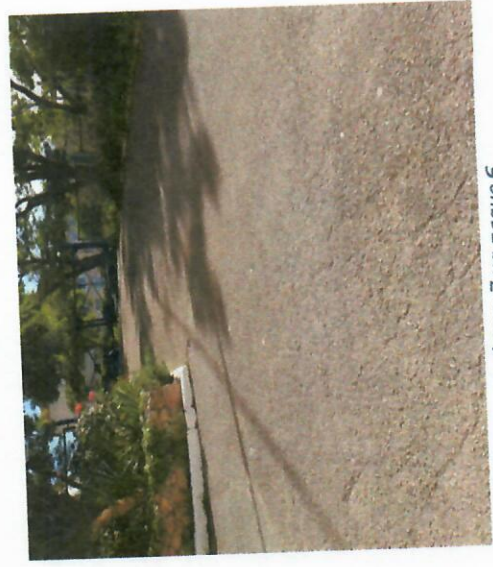
фото 6 на плане 6

1.2	Пути движения на территории	есть	6	6,7	- покрытия тротуаров асфальтовое, плитка. Повсеместно присутствуют трещины, разрушения, выбоины, вспучивание, кое где перепад высоты более 0,014 м, ненормативные швы между плитками при входе через калитку	Все	- рекомендовано замена покрытия тротуаров, покрытие должно быть ровным, не создающим вибрацию при движении по нему (п.5.1.11 СП 59.13330.2016)	КР
