ПАСПОРТ ДОСТУПНОСТИ № ДС-58/1 от 14.10.2021

**Государственное автономное образовательное
учреждение профессионального образования города
Севастополя «Институт развития образования»**

**ПАСПОРТ ДОСТУПНОСТИ № ДС-58/1 от 14.10.2021
объекта социальной инфраструктуры (ОСИ)**

АНКЕТА от 21.09.2021
(информация об объекте социальной инфраструктуры)
к паспорту доступности ОСИ № ДС-58/1

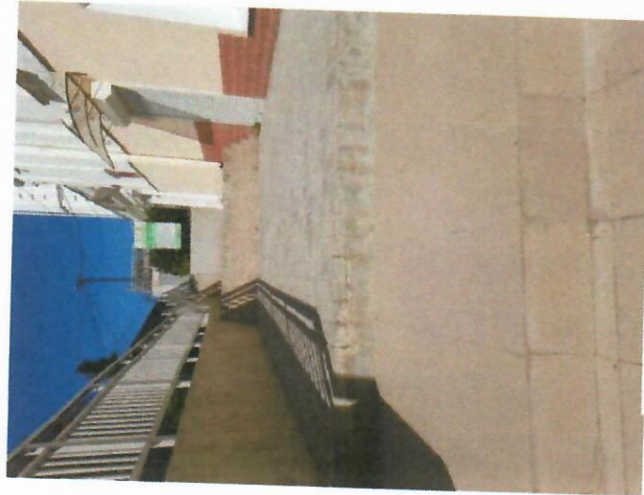
Фото 1 на плане 5

3.2.6 Перепады высоты. На пути следования присутствуют уклон более 4 градусов, при подъеме на ул. Советская. При подходе к объекту с уровня земли оборудованы подъемы от единичной ступени до ряда лестничных маршей. Отсутствуют нормативные поручни, отсутствует контрастная маркировка проступи первых и последних ступеней, отсутствует тактильный наземный указатель перед лестницами (Фото №№1,80).

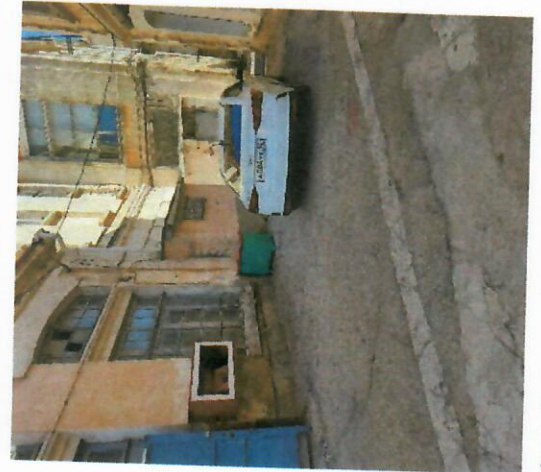
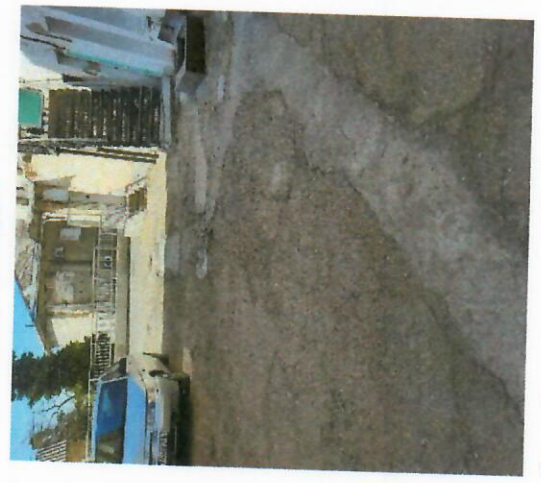
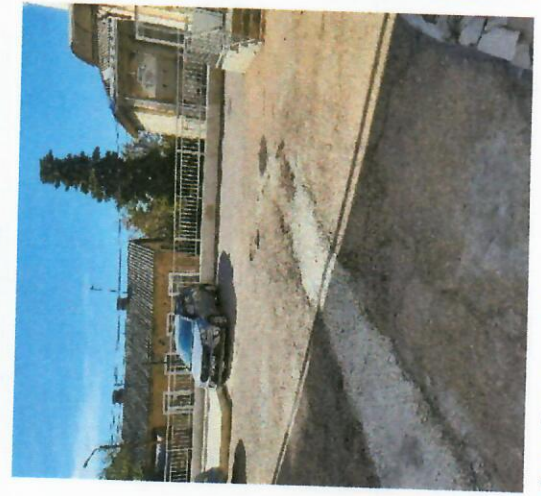
1.2	Пути движения на территории	есть	16 17	5-7 8	- покрытия тротуаров асфальтовое, повсеместно присутствуют трещины, разрушения, выбоины, вспучивание, кое где перепад высоты более 0,014 м	Все	- рекомендовано замена покрытия тротуаров, покрытие должно быть ровным, не создающим вибрацию при движении по нему (п.5.1.11 СП 59.13330.2016)	КР

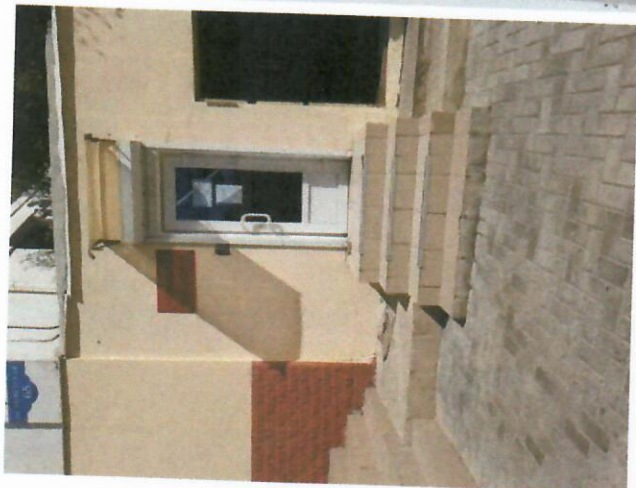
Фото 9 на плане 4

2.1	Лестница (наружная)								
2.1.1	Входы в здания объекта	есть	4	9,18	- лестничный марш с повреждениями поверхности ступеней	с	Все	- Рекомендован ремонт поверхности лестничного марша Проступи ступеней должны быть горизонтальными шириной 0,3 м (допустимо от 0,28 до 0,35 м). Подступенки должны иметь высоту 0,15 м (допустимо от 0,13 до 0,17 м). Применение в пределах одного марша ступеней, различающихся по высоте и ширине, не допускается. (придерживаться п.5.1.12 СП 59.13330.2016)	КР
			8	12

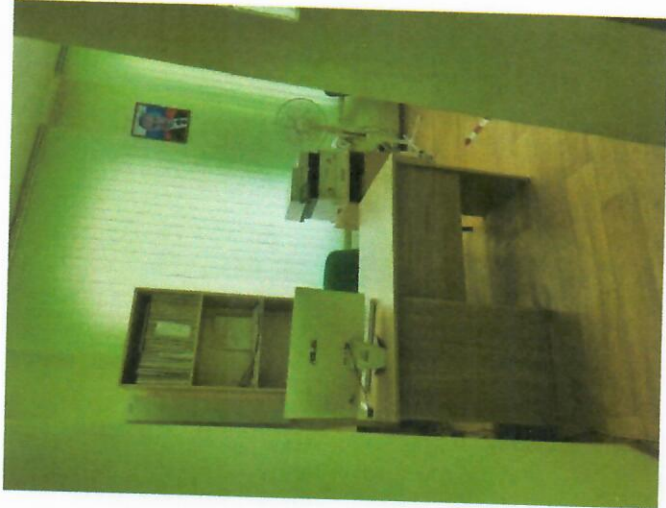
Фото 46 на плане 32

4.1	Кабинетная форма обслуживания	есть	32 23 28 29 31	46 54 57 55,56 58	-отсутствует оборудованная зона для МНГ	Все	В связи с отсутствием подъемного устройства рекомендовано предусмотреть вариант "Б" (разумное приспособление) - при невозможности доступного оборудования всего здания, выделение в уровне входа специальных помещений, зон или блоков, приспособленных для обслуживания детей/подростков-инвалидов, с обеспечением всех видов имеющихся услуг; 2. Места для лиц с дефектами слуха разместить на расстоянии не более 3 м от источника звука или оборудовать специальными персональными приборами усиления звука; 3. Для детей/подростков-инвалидов по зрению, места разместить возле окна; 4. Обеспечить освещенность классов в соответствии с повышенными требованиями; 5. Обеспечить современными техническими средствами для осуществления учебного и творческого процесса; Рекомендовано: приобрести набор для маркировки клавиатуры со шрифтом Брайля 6. Обеспечить учебный процесс компьютерными программами в области точных наук, литературы и т.д., а также музыки, дизайна, живописи и театра с регулярным обновлением. 7. Установить места обучения в классе и постоянного нахождения инвалидов-	Орг
