# ПАСПОРТ ДОСТУПНОСТИ № ДС-58/3 от 14.10.2021

**Государственное автономное образовательное  
учреждение профессионального образования города  
Севастополя «Институт развития образования»**

299011, г. Севастополь, ул. Терещенко, д.6

## ПАСПОРТ ДОСТУПНОСТИ № ДС-58/3 от 14.10.2021 объекта социальной инфраструктуры (ОСИ)

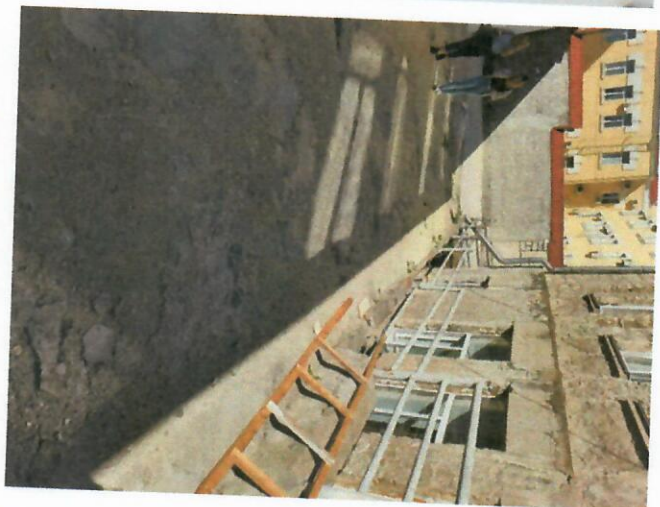
фото 3 на плане 13

1.2	Пути движения на территории	есть	13 8	3 7,6	- покрытия тротуаров асфальтовое, повсеместно присутствуют трещины, разрушения, выбоины, вспучивание, кое где перепад высоты более 0,014 м, единичные ступени	Все	- рекомендовано замена покрытия тротуаров, покрытие должно быть ровным, не создающим вибрацию при движении по нему (п.5.1.11 СП 59.13330.2016)	КР

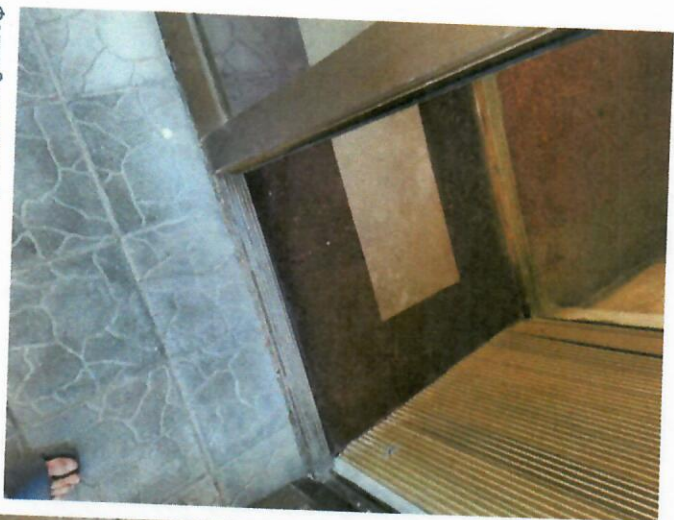
фото 8 на плане 5

2.1	Лестница (наружная)									
2.1.1	Входы в здания объекта	есть	5	1,5	- лестничный марш с повреждениями поверхности ступеней

- лестничный марш с повреждениями поверхности ступеней	Все	- Рекомендован ремонт поверхности лестничного	КР
